関係写真

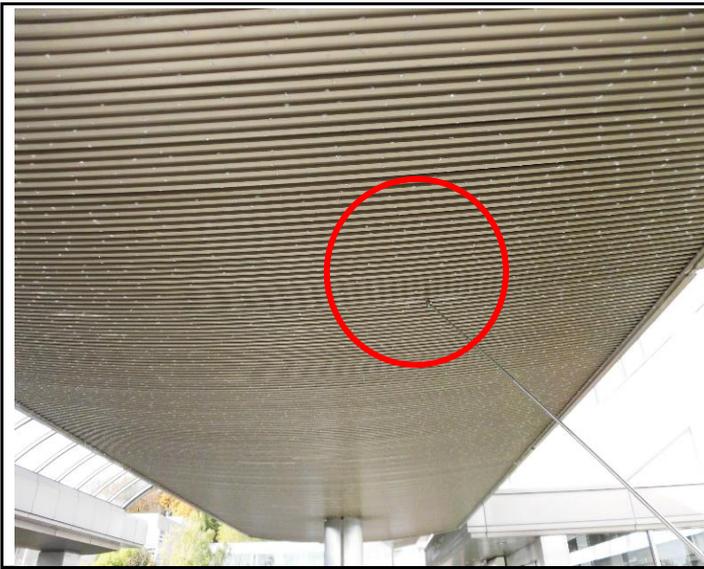
特記事項
写真No. 1
天井アルミ材に腐食が見られる。
塗替え補修等を行う。
撮影箇所：本館1階 キャノピー

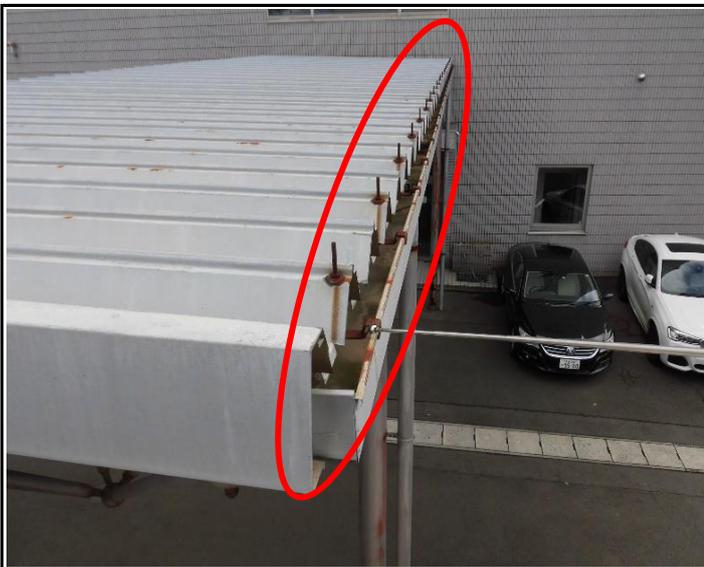
特記事項
写真No. 2
通路屋根、吊り金物に錆の進行が見られる。
交換、塗り替え等を行う。
撮影箇所：研究棟～動物実験棟

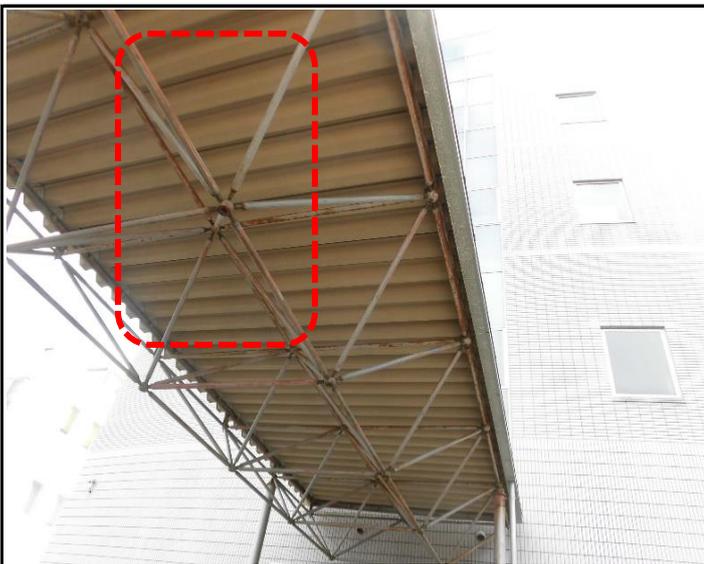
特記事項
写真No. 3
通路屋根下、鉄部トラスに錆の進行が見られる。
塗り替えを行う。
撮影箇所：研究棟～動物実験棟
