関係写真

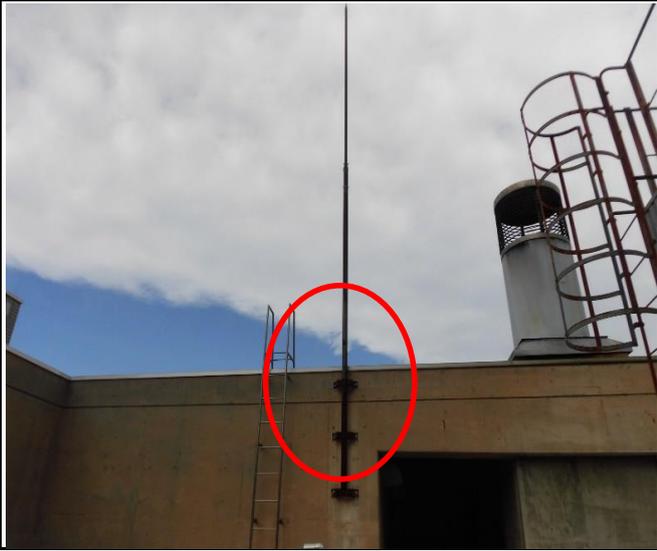
特記事項
	写真No. 7
	避雷針支持部材に錆が見られる。
	塗替えを行う。
	撮影箇所：研究棟 2階 屋上（3階平面）

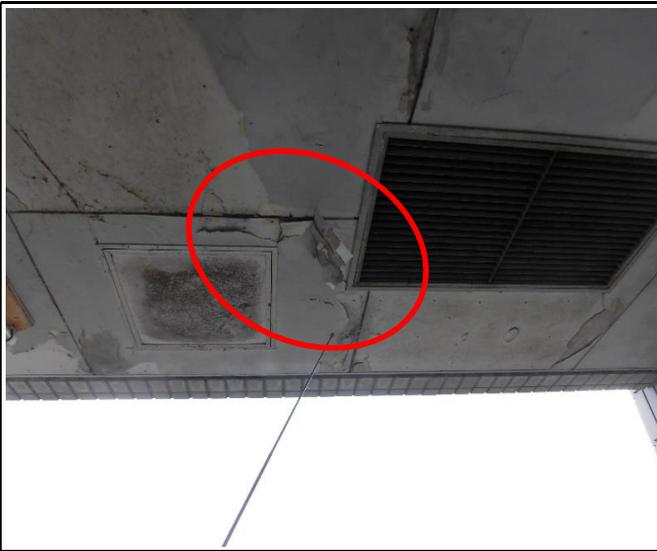
特記事項
	写真No. 8
	天井材に剥がれが見られる。
	補修を行う。
	撮影箇所：本館 4階 東側外部階段室

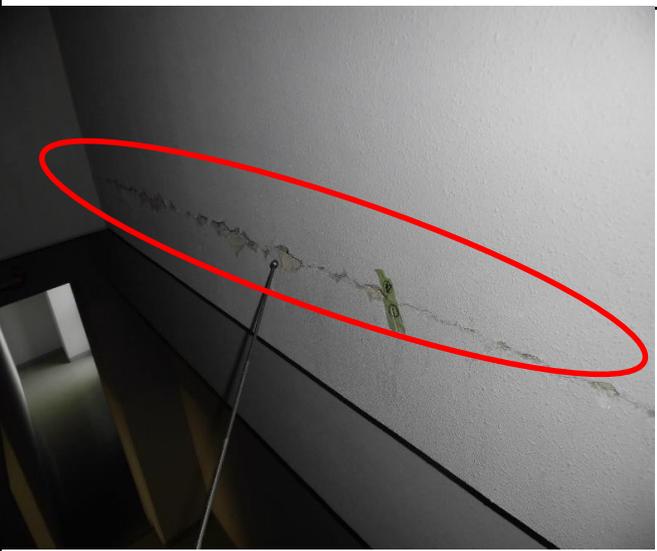
特記事項
	写真No. 9
	躯体コンクリート打ち継ぎ部分に破損が見られる。
	補修を行う。
	撮影箇所：本館 P H R 階への階段室

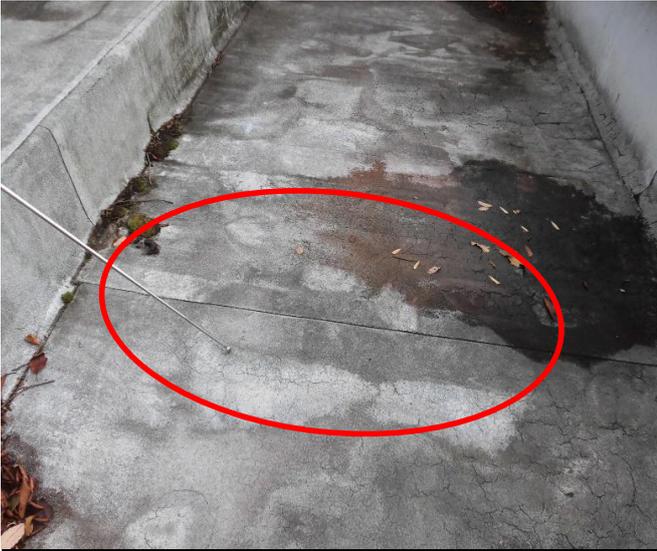
特記事項
写真No.10
防水材に膨れ、経年劣化が見られる。
改修を行う。
撮影箇所：緩和ケア棟 中央庇屋根

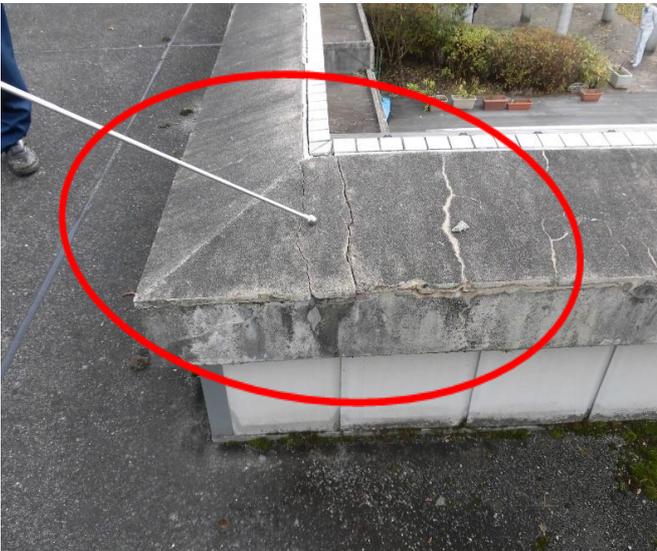
特記事項
写真No.11
コーナー部分に浮き、ひび割れが見られる。
修繕を行う。
撮影箇所：緩和ケア棟 北東角

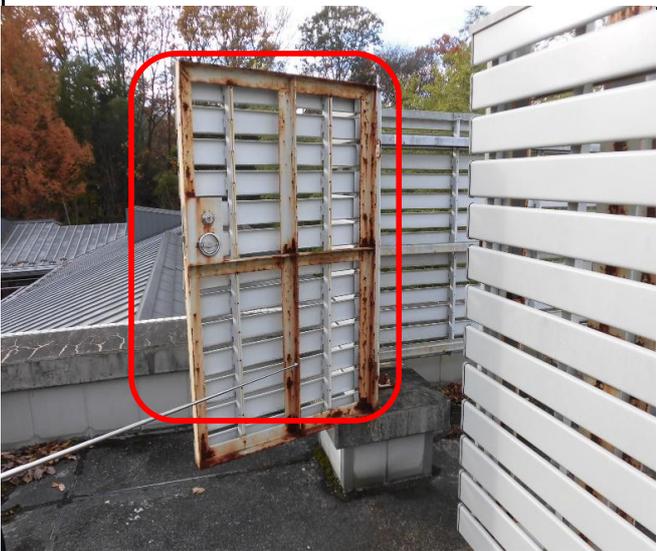
特記事項
写真No.12
目隠しルーバーの鉄扉に錆が見られる。
塗替えを行う。
撮影箇所：緩和ケア棟 北東角
